**INFORME MENSUAL DE  
ACTIVIDADES  
JULIO 2023**

División de Control, Calidad  
Ambiental y Manejo de Lagos

Elaborado por  
Ing. José Diego Morales Ortega

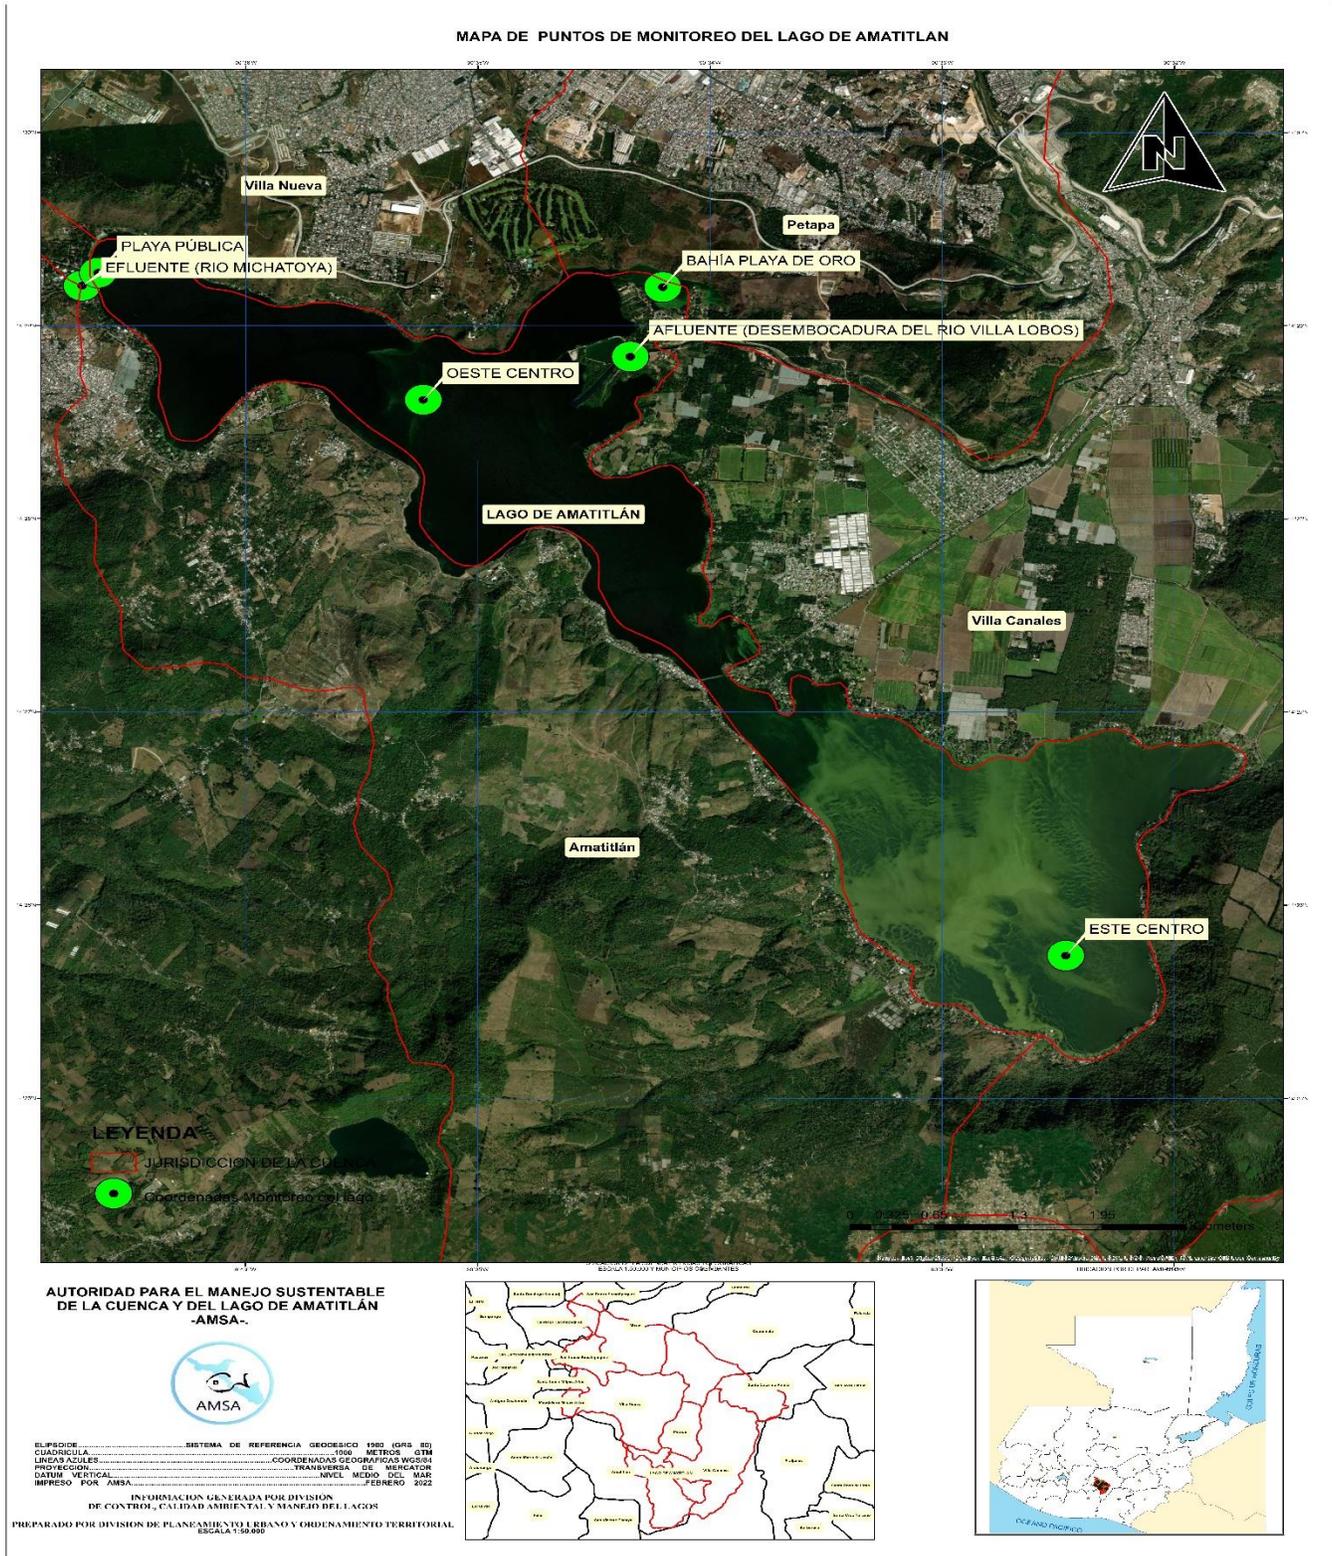
Para el monitoreo de la calidad de agua y el estado ecológico del lago de Amatitlán del mes de julio 2023, se realizó el monitoreo y colecta de muestras en 6 puntos de muestreo en el lago. Cada uno de estos puntos presentan características físicas particulares y condiciones específicas, para lo cual, las muestras de agua se toman a distintas profundidades (columna de agua): 0 m, 5 m, 10 m y 20 m (ver cuadro 5 y figura 2).

**Figura 2: Puntos de muestreo del monitoreo de calidad del agua del lago de Amatitlán**
