**INFORME MENSUAL DE  
ACTIVIDADES  
JUNIO 2022**

División de Control, Calidad  
Ambiental y Manejo de Lagos

DIVISIÓN DE CONTROL, CALIDAD AMBIENTAL Y MANEJO DE LAGOS

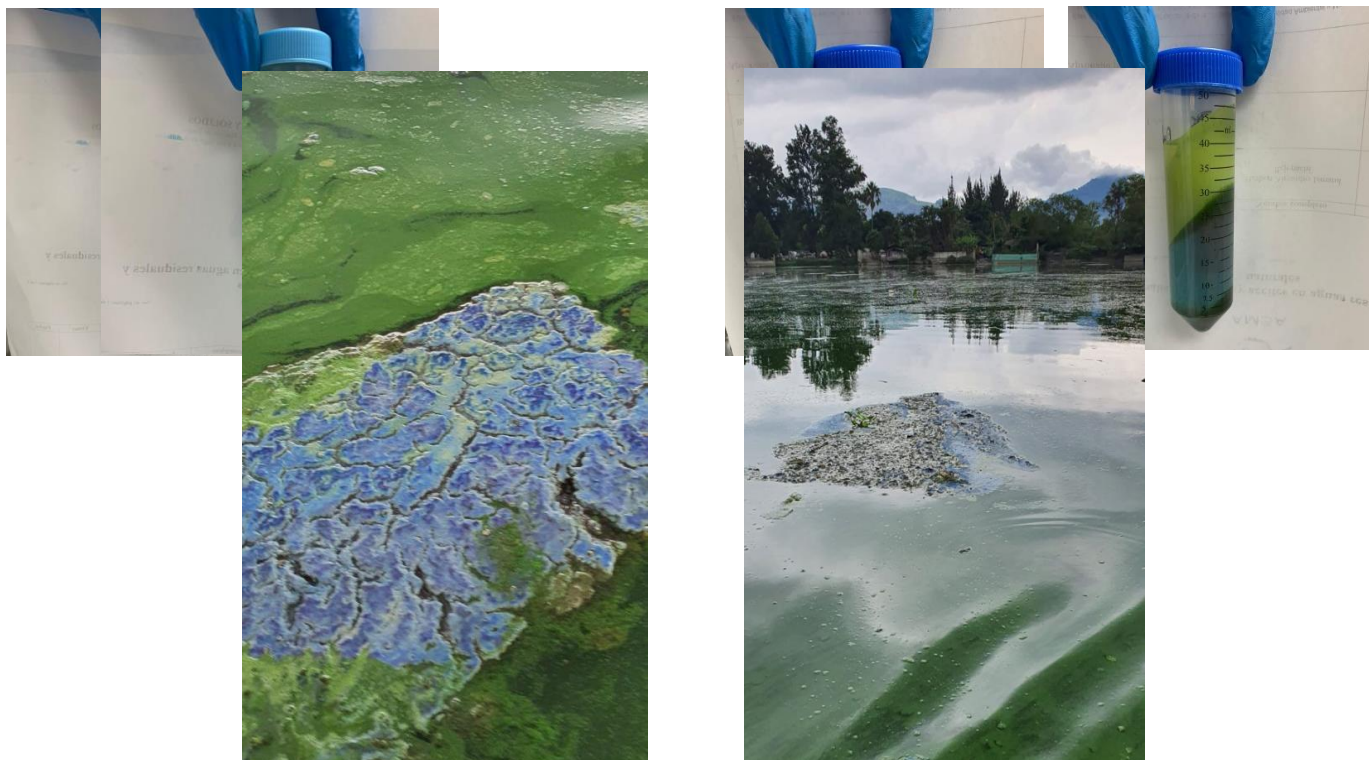
Fotografía 5-10: Análisis de Cromatografía de Gases, Grasas y Aceites y Microcistinas de los puntos de Bahía Playa de Oro y Oeste Centro, Junio 2022

En este mes se observó algo muy peculiar y es que en los puntos de muestreo Bahía Playa de Oro y Oeste centro se observó una coloración turquesa (foto 5 y 6), no pudo analizarse correctamente por el método de extracción líquido-líquido, debido a que el Hexano utilizado para la extracción de las grasas formó una emulsión muy fuerte que no se pudo romper por centrifugación a 6000 rpm durante 7 minutos. La cantidad recuperada de solvente fue de 10 ml de 40 ml usados por lo que se estima que la concentración de grasa y aceite es superior a la reportada. Las muestras presentaban una cantidad visible de microalgas y al realizarse el análisis por cromatografía de gases se determinó que hay presencia de ácidos grasos y productos de uso industrial y esto pudo inducir a formar emulsiones estables.
