**INFORME MENSUAL DE  
ACTIVIDADES  
OCTUBRE 2022**

División de Control, Calidad  
Ambiental y Manejo de Lagos

Elaborado por  
Ing. José Diego Morales Ortega

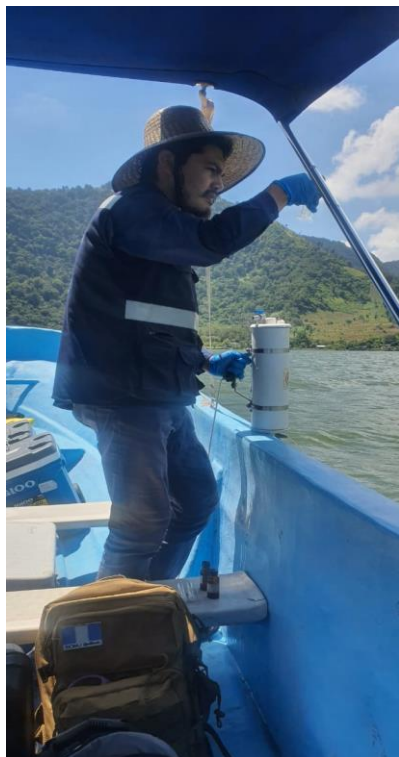
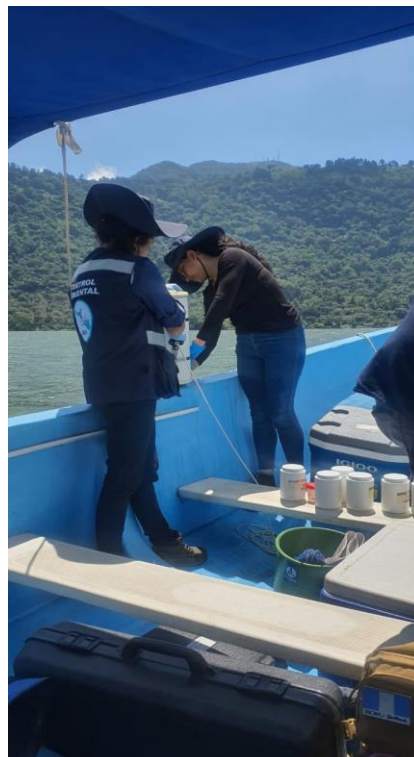
Fotografías 1 y 2: monitoreo al lago de Amatitlán en el mes de octubre, 2022

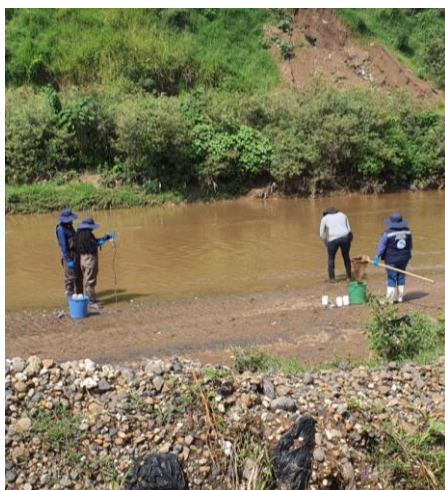
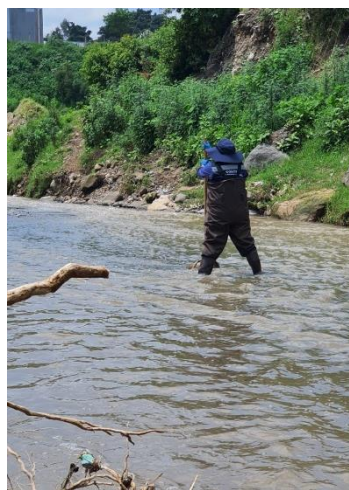
Fotografías 3 y 4: Monitoreo del Ríos de la Cuenca del Lago de Amatitlán en el mes de octubre, 2022.

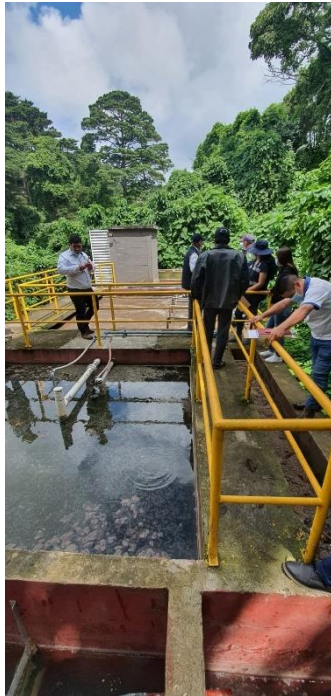
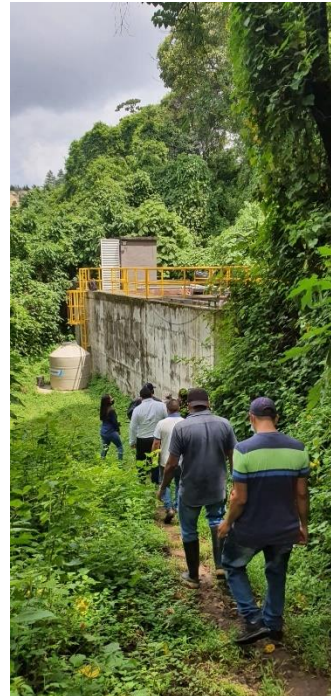
Fotografías 5 y 6: Monitoreo a Planta de Tratamiento del centro Comercial Plaza Madero en el mes de octubre, 2022.
