Autoridad para el Manejo  
Sustentable de la Cuenca y  
del Lago de Amatitlán

**INFORME MENSUAL DE  
ACTIVIDADES  
MAYO 2022**

División de Control, Calidad  
Ambiental y Manejo de Lagos

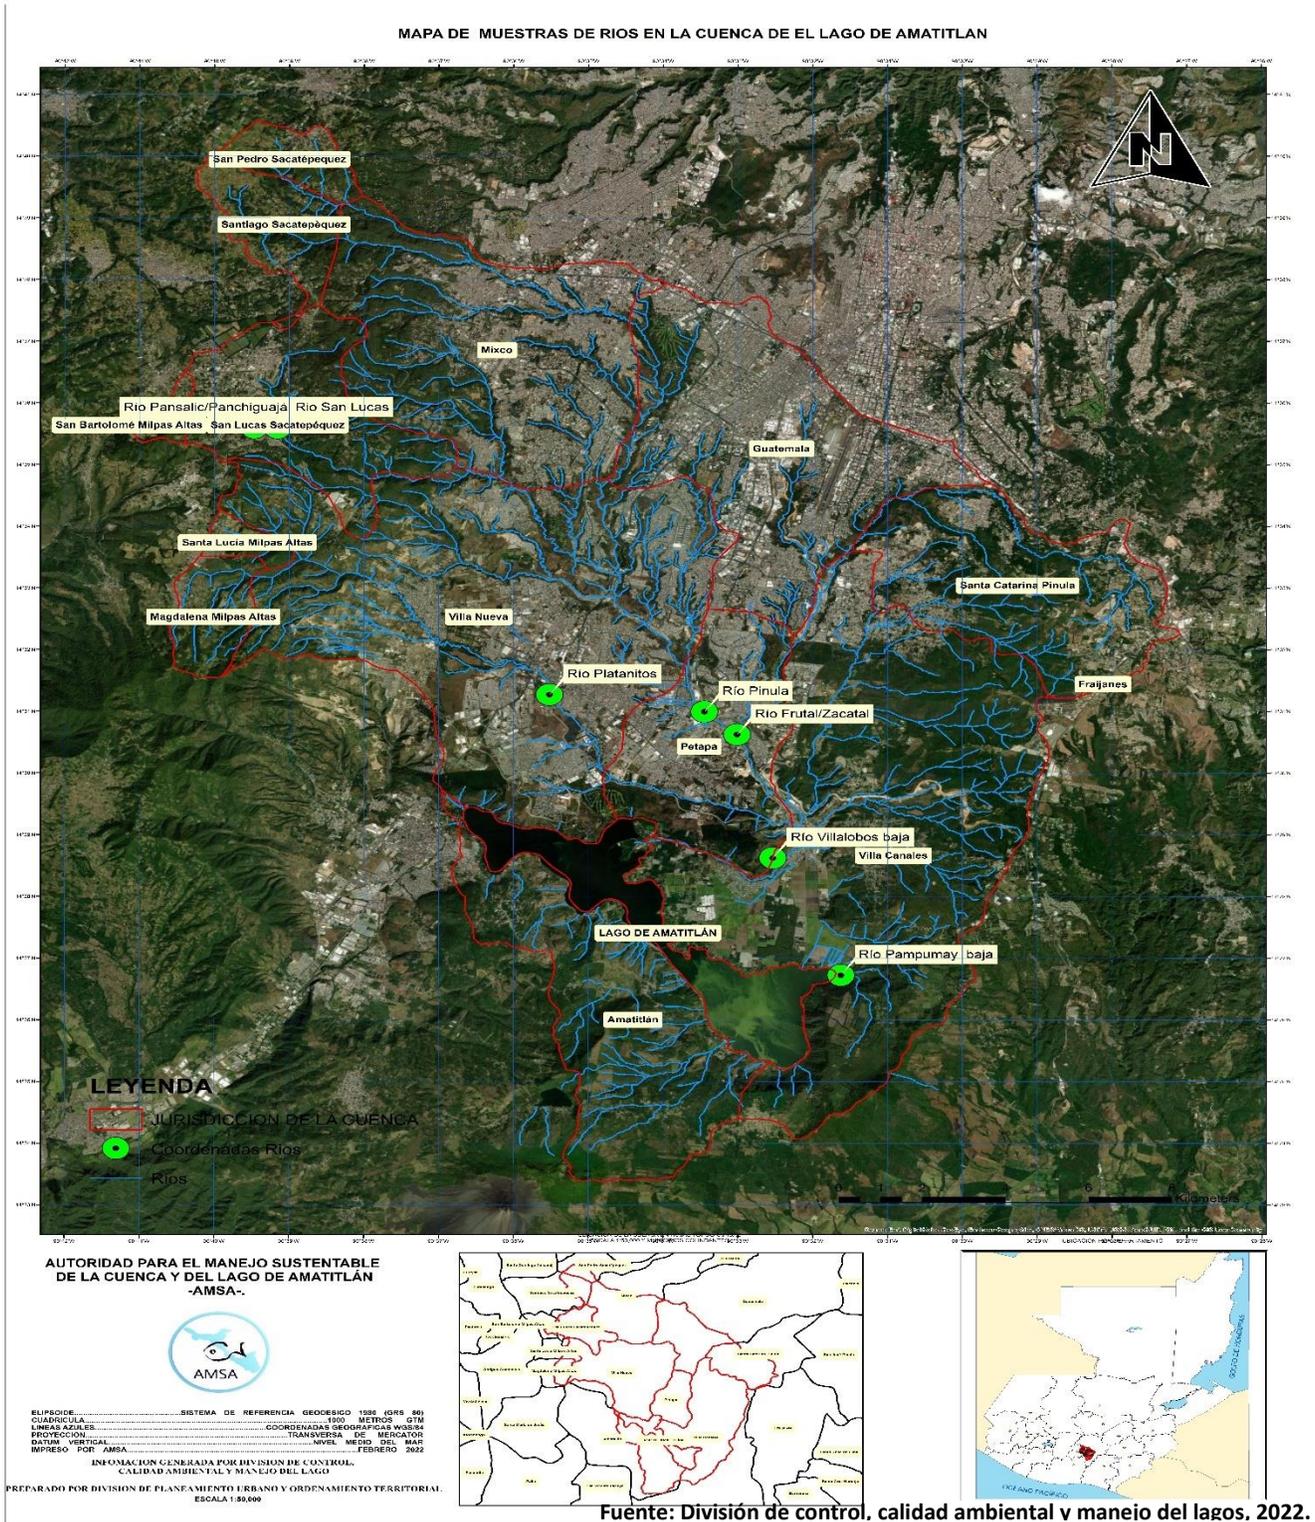
**Figura 1: Puntos de muestreo del monitoreo de calidad del agua del los principales ríos de la Cuenca del Lago de Amatitlán.**

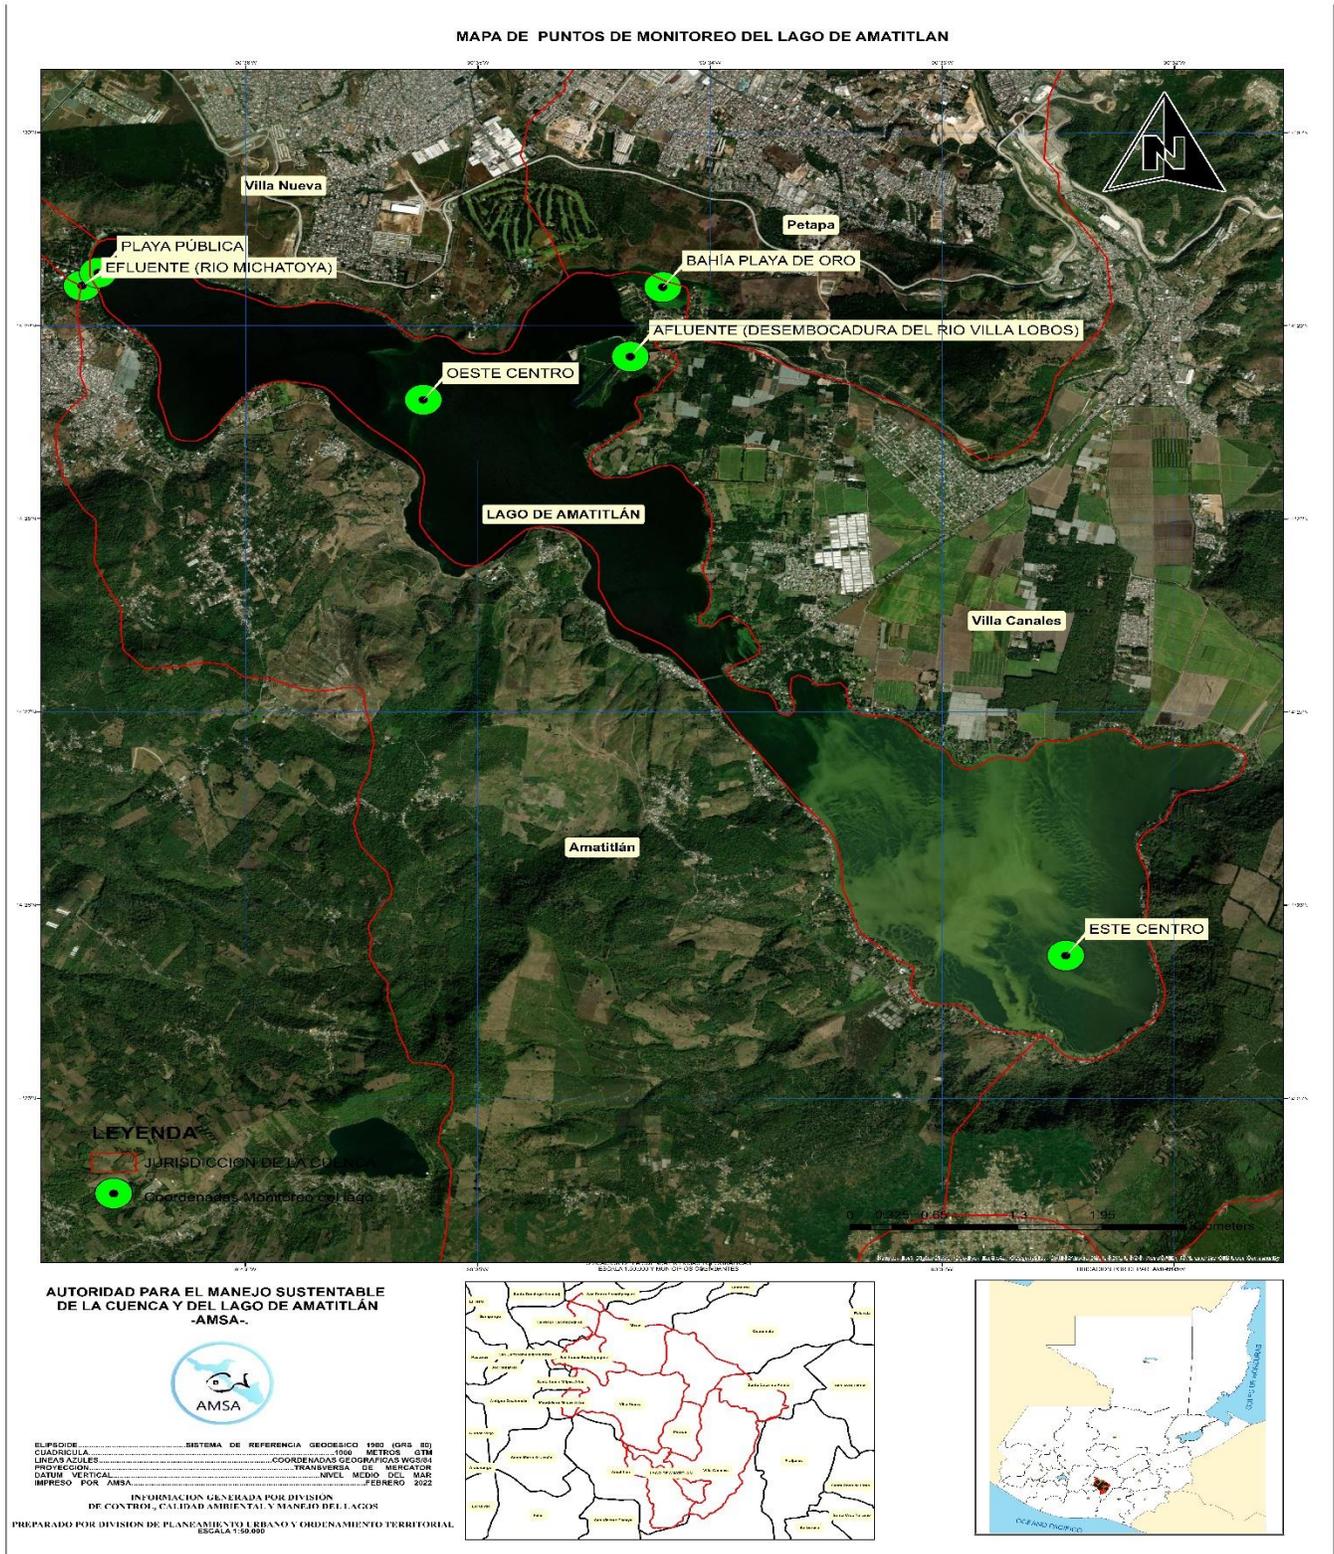
**Figura 2: Puntos de muestreo del monitoreo de calidad del agua del lago de Amatitlán**
